PROTOCOLO DE FABRICACION DE
ESTRUCTURA CORREA 400-CV-01

CORRELATIVO:
2023-23-PR-003

PROYECTO: CORREAS TRANSPORTADORA

400-CV-01

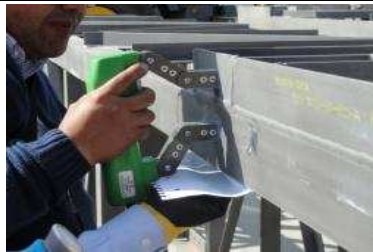
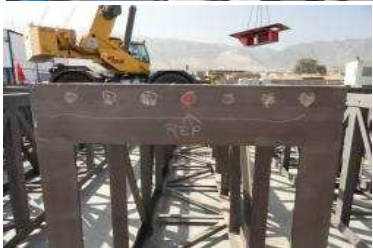
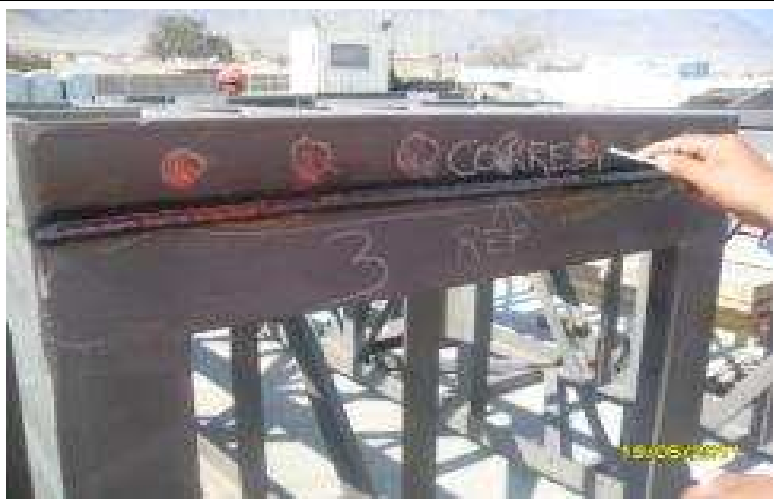
1.- Deteccion de fisuras por esmerilado de cordones de soldadura

2.- Falto bisel en junta de planchas

3.- Falto penetracion de cordon raiz de soldadura

METODO O PROCEDIMIENTO INCORRECTO X

SE DESTINA SOLDADOR PARA BICELAR Y RECONSTITUIR CORDONES FALTANTES EN JUNTA DE UNION PLANCHAS EN ESTRUCTURA CORREA SHUTTLE 01

PERSONAL DE PME COMIENZA DE INMEDIATO A LA REPARACION DE LA DISCONTINUIDAD, QUEDANDO REPARADO Y APROBADO EN EL MISMO TURNO DE TRABAJO

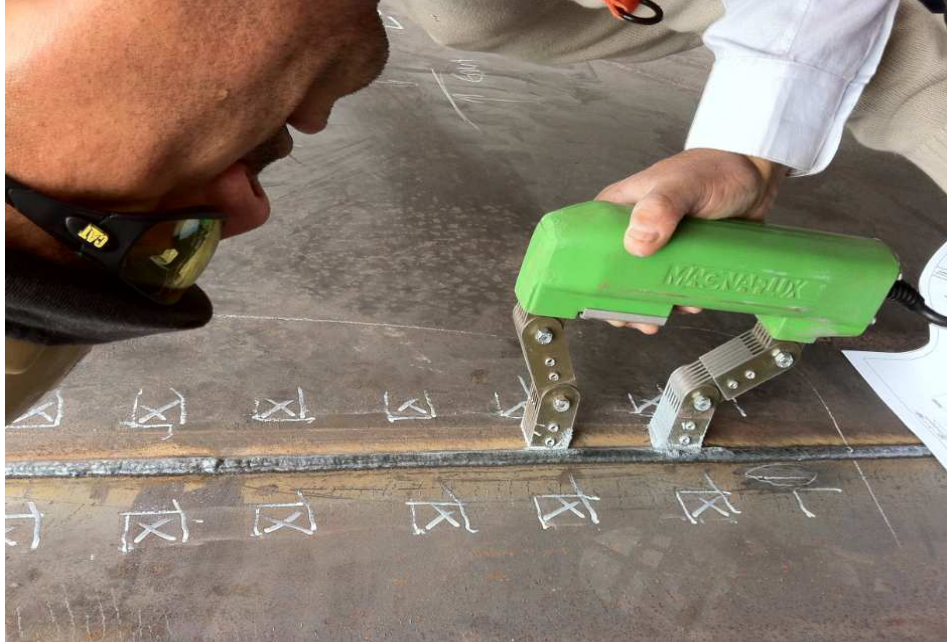
FECHA	IDENTIFICACION DE JUNTA	AREA EXAMINADA	INTERPRETACION	RESULTADO
19/05/2011	A TOPE BICEL 2G HORIZONTAL	SEGÚN FOTO	CON DISCONTINUIDADES	RECHAZADO
19/05/2011	A TOPE BICEL 2G HORIZONTAL	SEGÚN FOTO	CON DISCONTINUIDADES	RECHAZADO
20/05/2011	REPARACION DE LO ANTERIOR	SEGÚN FOTO	REPARADO	ACEPTADO

Se encuentra discontinuidades por juntas de uniones de planchas sin cordones de soldadura, luego se realiza reparación de las discontinuidades
