Evaluación de daños en estructuras de hormigón	
Elemento	Curva cañería Ø = 4"
Ubicación referencial	Estanque N° 035 de agua, Planta 0
Descripción del daño	Falta de elemento (soporte de cañería)
Posible causa	No cumple diseño en etapa de construcción
Functional location	2025.02.06.31

ID Planilla
PCOL-6940-CL-ITR-002
Indicador de Prioridad
P5

Datos de inspección	
Fecha	21-09-2020
Inspectores	C. Ríos / E. Moreno / L. Viza
Instalación	Sistema Impulsión Agua Desalada Planta 0
Código de área	6940
Activo	Estación de Bombeo N°2

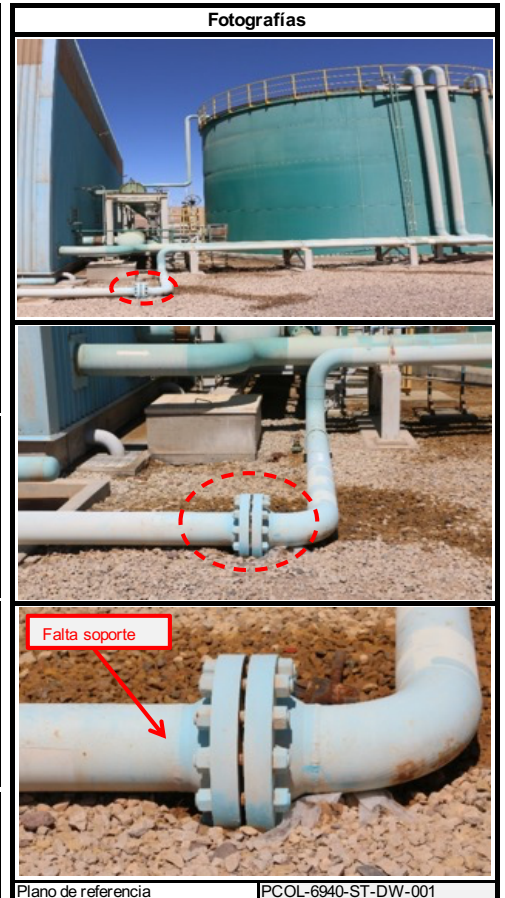
- No existe información histórica de este hallazgo.
- El daño corresponde a la falta del dado de anclaje en la curva de la línea y el apoyo del tramo; línea y flanges directamente sobre el terreno, provocando ausencia de restricción al empuje, obstaculización para el mantenimiento o reparación del tramo y el contacto directo con el suelo, esta situación ha provocado corrosión y daño leve en el recubrimiento.

- Se recomienda implementación del dado de anclaje con abrazadera. Se estiman 0,2 m3 de hormigón calidad H30 con armadura calidad A63-42H.
