Evaluación de daños en estructuras de hormigón	
Elemento	Grout de fundaciones soporte de cañería Ø = 4"
Ubicación referencial	Costado norte edificio Estación de Bombeo N° 2
Descripción del daño	Despedazados leve
Posible causa	No cumple diseño en etapa de construcción
Funcional location	2025.02.06.31

ID Planilla
PCOL-6940-CL-ITR-003
Indicador de Prioridad
P5

Datos de inspección	
Fecha	21-09-2020
Inspectores	C. Ríos / E. Moreno / L. Viza
Instalación	Sistema Impulsión Agua Desalada Planta 0
Código de área	6940
Activo	Estación de Bombeo N°2

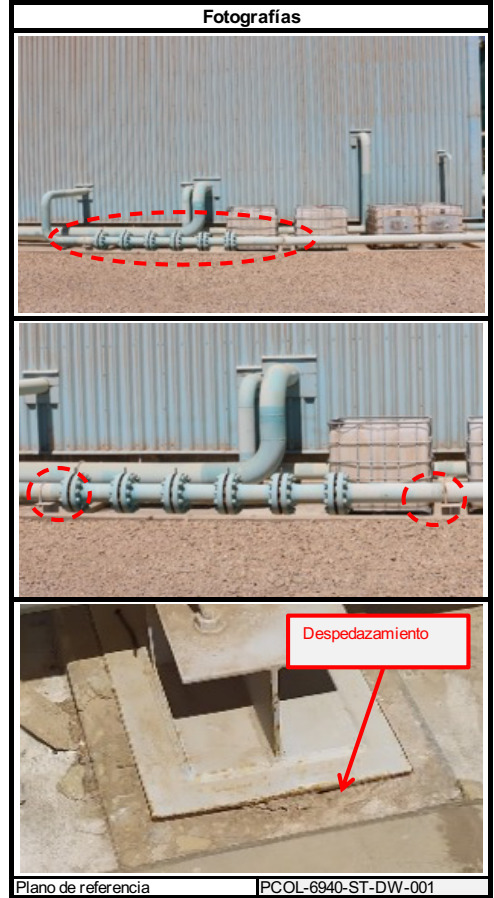
Evaluación de daños en terreno			
Aspectos específicos detectados	Grado de daño		
	Leve	Moderado	Severo
Agrietamiento			
Desgastado			
Despedazado	X		
Pérdida de estabilidad			
Ponderación P1			0,90
Aspectos globales	Condición		
	No	Si	
Corresponde a un elemento principal en su estructura	X		
Podría fallar por cargas de servicio			X
Su falla compromete a otras estructuras aledañas			X
Ponderación P2			1,30
<b>Factor por condición en terreno, P = (P1+P2)/2</b>			<b>1,10</b>

- No existe información histórica de este hallazgo.
- Se observa daño en el grout de 2 fundaciones de la línea de 4" ubicada en el costado norte de la Estación de Bombeo N° 2 de la Planta 0, cada uno de ellos de dimensiones en planta de 1400 mm x 400 mm.

- Se recomienda reconstruir el grout mediante la utilización de materiales tipo SikaGrout 214, gravilla Dmax 12mm y puente de adherencia tipo Sikatop Armatec 110EC. Se estiman 0,06 m3 de material a restituir.
