Evaluación de daños en estructuras de hormigón	
Elemento	Fundación de hormigón soporte de cañería Ø = 4"
Ubicación referencial	Estación de Bombeo N°2 / Planta 0 / costado norte edificio
Descripción del daño	Despedazados leve
Posible causa	Interacción con equipos en movimiento o material
Functional location	2025.02.06.31

ID Planilla
PCOL-6940-CL-ITR-004
Indicador de Prioridad
P5

Datos de inspección	
Fecha	21-09-2020
Inspectores	C. Rios / E. Moreno / L. Viza
Instalación	Sistema Impulsión Agua Desalada Planta 0
Código de área	6940
Activo	Estación de Bombeo N°2

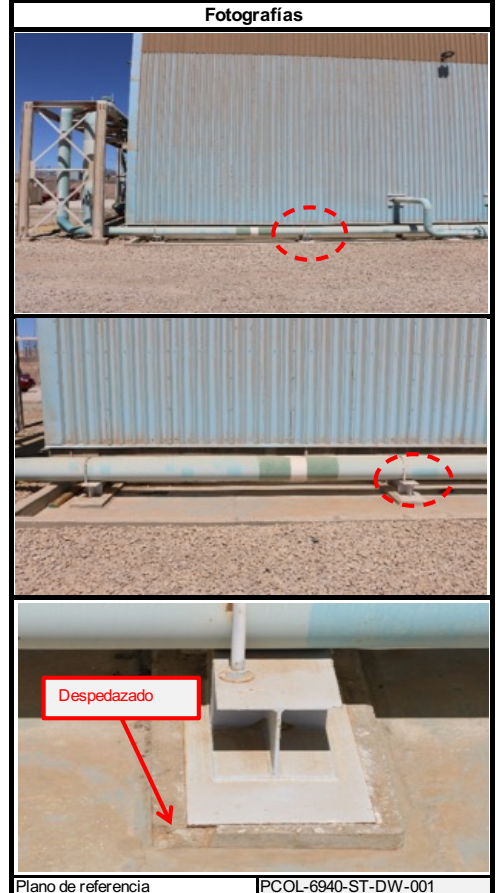
Evaluación de daños en terreno			
Aspectos específicos detectados	Grado de daño		
	Leve	Moderado	Severo
Agrietamiento			
Desgaste			
Despedazado	X		
Pérdida de estabilidad			
Ponderación P1		0,90	
Aspectos globales		Condición	
Corresponde a un elemento principal en su estructura		X	
Podría fallar por cargas de servicio			X
Su falla compromete a otras estructuras aledañas			X
Ponderación P2		1,30	
Factor por condición en terreno, P = (P1+P2)/2		1,10

- No existe información histórica de este hallazgo.
- El daño corresponde al despedazamiento moderado en perímetro de 1 unidad de pedestales de hormigón de dimensiones 2400 mm x 400 mm.

- Se recomienda verificar a través de inspecciones rutinarias nuevas grietas o aumentos de pérdidas de masa de pedestales.
- Aplicar procedimiento reparativos de grouting, estándar MEL. considerar 0,1m3 a restituir.
