Evaluación de daños en estructuras de hormigón	
Elemento	Fundación soporte línea 24"
Ubicación referencial	EB N°2 / Planta 0 / Edificio sector filtros rotatorios
Descripción del daño	Despedazados severo
Posible causa	Sobrecarga
Funcional location	2025.02.06.31

ID Planilla
PCOL-6940-CL-ITR-005
Indicador de Prioridad
P4

Datos de inspección	
Fecha	19-09-2020
Inspectores	C.Rios /E.Moreno/L.Viza
Instalación	Sistema Impulsión Agua Desalada Planta 0
Código de área	6940
Activo	Estación de Bombeo N°2

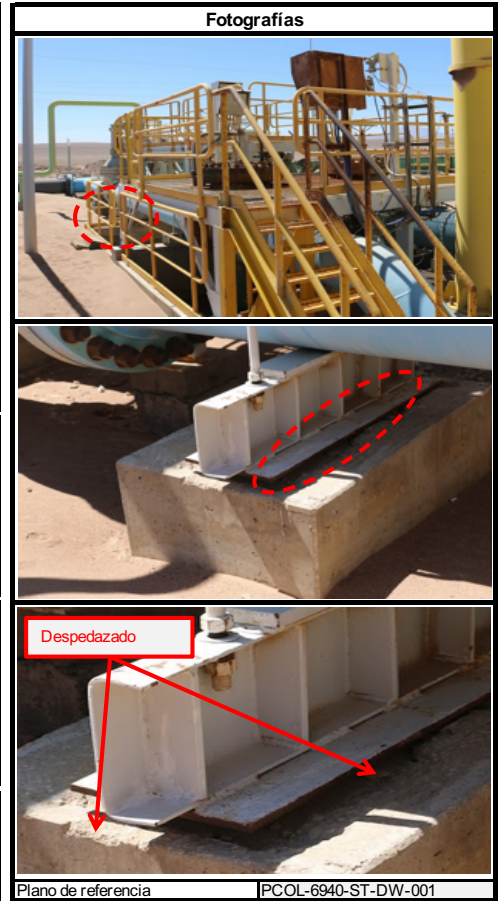
Evaluación de daños en terreno			
Aspectos específicos detectados	Grado de daño		
	Leve	Moderado	Severo
Agrietamiento			X
Desgaste			
Despedazado			X
Pérdida de estabilidad			X
Ponderación P1			1,50

- Comentarios:**
- Existe registro histórico del hallazgo en la planilla PED-6940-EB2-082 con fecha 2018. La cuál señala despedazado de pedestal, con un nivel de severidad moderado. El hallazgo aún no ha sido reparado.
 - El hallazgo corresponde a daño detectado en fundación de soporte de línea 24", despedazamiento severo. Considerar dimensiones de fundación 1000x300x600 mm
- Recomendaciones:**
- Se recomienda verificar en inspecciones rutinarias nuevas grietas o aumentos de pérdidas de masa de pedestales.
 - Se recomienda aplicar procedimiento reparativos de grouting (0,2 m3) y reconstrucción secciones hormigón armado (0,3 m2) según estándar MEL.
 - Se recomienda verificar estados de insertos al momento de la reparación del pedestal.
