Evaluación de daños suelos soportante	
Elemento	Camino a torres de alta tensión EB2
Ubicación referencial	EB N° 2 / Planta 0 / costado este piscina de emergencia
Descripción del daño	Socavado severo
Posible causa	Fenómenos Naturales (aguas de lluvias)
Functional location	2025.02.06.31

ID Planilla
PCOL-6940-CL-ITR-008 HSE
Indicador de Prioridad
P3

Datos de Inspección	
Fecha	19-09-2020
Inspectores	C.Rios /E. Moreno/L.Viza
Instalación	Sistema Impulsión Agua Desalada Planta 0
Código de área	6940
Activo	Estación de Bombeo N°2

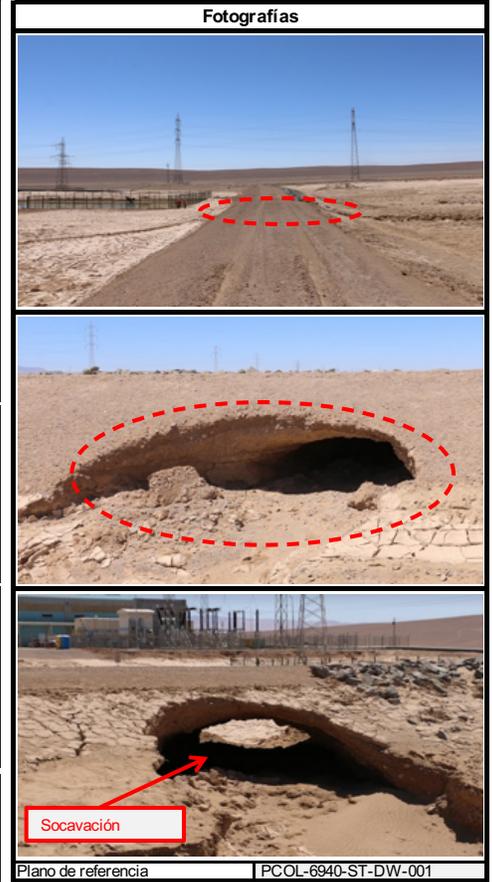
Evaluación de daños en terreno			
Aspectos específicos detectados	Grado de daño		
	Leve	Moderado	Severo
Agrietamiento			
Asentamiento			
Socavado			X
Desnivelado			
Ponderación P1			1,10
Aspectos globales	Condición		
	No	Si	
Corresponde a un elemento principal en su estructura		X	
Podría fallar por cargas de servicio		X	
Su falla compromete a otras estructuras aledañas		X	
Ponderación P2			1,50
Factor por condición en terreno, P = (P1+P2)/2			1,30

Priorización de defectos	
Valor de priorización, VP = P x FP x FS	130,00
Indicador de prioridad	P3

- No existe información histórica de este hallazgo
- El hallazgo consiste en la detección de un "tunnel" generado por socavamiento, de 10 m de largo por 4 m de ancho y 2 m de alto, producido probablemente por escurrimientos de agua.

- Se recomienda la segregación del área y cierre de acceso peatonal y vehicular.
- Se recomienda reparar el socavón retirando el material que ha perdido sus propiedades y sustituirlo con estabilizado, compactar y llevar al diseño original, considerar 50 m3 de material a reponer. Realizar estudio de ingeniería con el objeto de verificar pérdidas de propiedades del suelo y proyectar.
