Evaluación de daños en estructuras de acero	
Elemento	Plancha de piso y pernos de anclaje de estanque
Ubicación referencial	Estanque N° 035 de agua desalada 1250 [m3]
Descripción del daño	Daño mecánico (deformaciones)
Posible causa	No cumple diseño en etapa de construcción
Functional location	2025.02.06.31

ID Planilla
PCOL-6940-ST-ITR-001
Indicador de Prioridad
P3

Datos de inspección	
Fecha	21-09-2020
Inspectores	C. Rios / E. Moreno / L. Viza
Instalación	Sistema Impulsión Agua Desalada Planta 0
Código de área	6940
Activo	Estación de Bombeo N°2

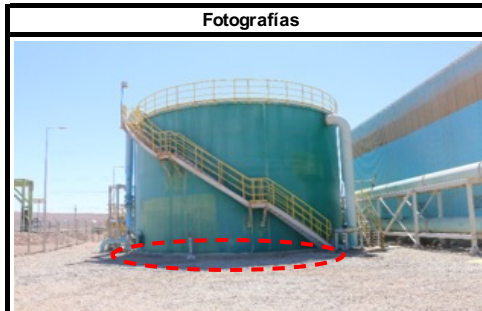
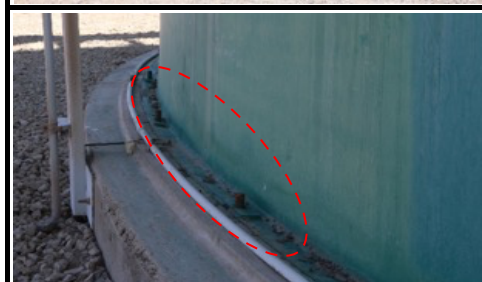
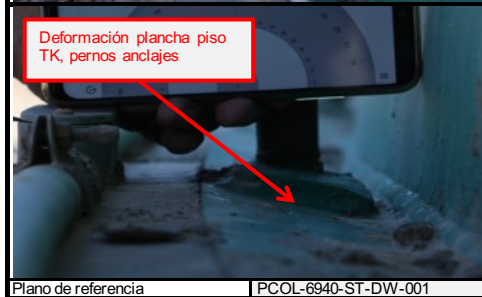
- No existe información histórica de este hallazgo.
- El hallazgo corresponde a la deformación permanente de la plancha de piso del TK N°035, en aproximadamente la mitad del perímetro del estanque. La deformación indicaría asentamiento diferencial del estanque. El estanque tiene un diámetro aproximado de 12 m y tiene 38 pernos de anclaje de 1" soldados a placa de respaldo sobre la placa anular.

- Se recomienda realizar, en primera instancia, una inspección integral sin detención de la operación del estanque: Levantamiento topográfico para determinar cuantía del asentamiento y pérdida de verticalidad del estanque.

- Se recomienda realizar ensayos no destructivos para saber el estado de la soldadura exterior entre placa anular y anillo inferior del manto del estanque. Ensayos no destructivos de los espesores de la placa anular, tanto exterior como interiormente, así como de la plancha del anillo inferior del manto del estanque. Inspección del estado de todos los pernos de anclaje. Inspección del estado de los hormigones de fundación.

- Una vez realizados los puntos 1 y 2, se recomienda la detención de la operación del TK para inspección en detalle de la placa del fondo del estanque y retiro del estanque para inspección del suelo de apoyo y fundación.

- Para la posterior reparación se debe considerar retiro temporal del estanque, reemplazo de la placa anular con probable relleno de arena y/o material granular, así como restitución del grout de la fundación.
