**“ANÁLISIS ESTRUCTURAL MÉTODO DE ELEMENTOS FINITOS  
MOLINO SAG N°1, Ø28' X 14',  
LOS COLORADOS, MINERA ESCONDIDA LTDA.”**

**MEMORIA DE CÁLCULO  
CC18-S-CON-MC-16  
OS N°4507781150**

**CAD CAE INGENIERIA LTDA.**  
Avda. Balmaceda 2472 Piso 12  
Antofagasta. Fono 55 2 263814  
www.cad-cae.com

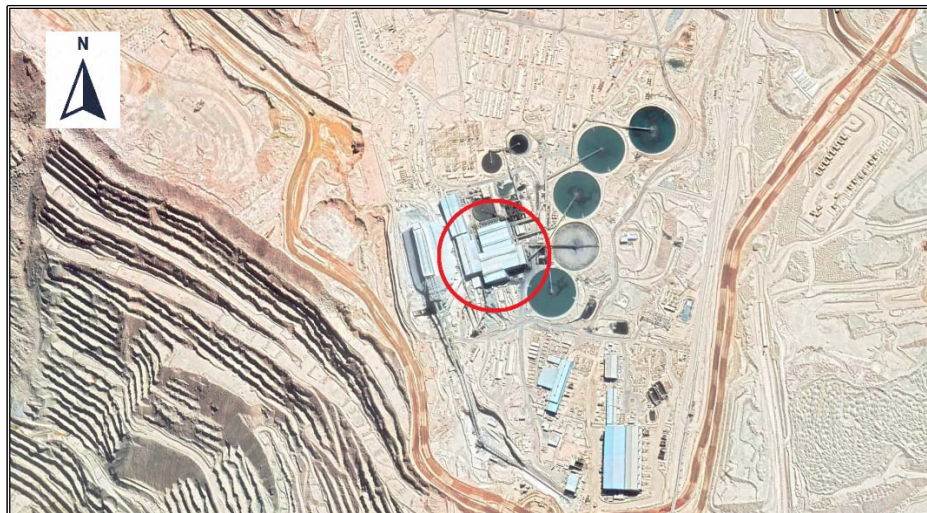
**Figura N° 1** Planta Los Colorados Molino SAG N°1

El Molino SAG N°1 es un equipo de molienda que reduce el tamaño de las partículas de mineral, principalmente por impacto, la capacidad de tratamiento es de 6.667 [t/h], tiene una potencia instalada de 5500 [hp] para un motor eléctrico y sus dimensiones son 8,534 x 4,267 [m] (28'x14'). El molino se encuentra revestido internamente con liners de acero cromo-molibdeno resistentes al desgaste con el fin de proteger el casco. Además, los levantadores del revestimiento ayudan a elevar la carga durante el proceso de molienda, a través de la rotación del molino.

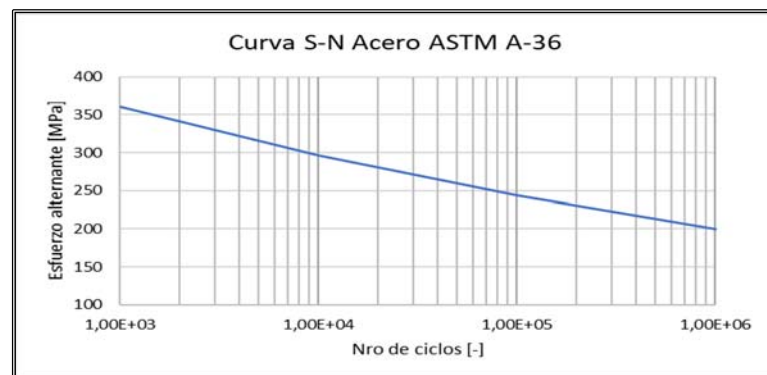
**Figura N° 4** Curva S-N para el acero ASTM A-36.

Para el diseño a la fatiga de las zonas evaluadas, se utilizaron las siguientes curvas S-N, obtenidas en base al método de cálculo para materiales ferrosos al carbono según referencia [*SHIGLEY, Joseph Edward, et al. Diseño en ingeniería mecánica. México: McGraw-Hill, 1990*]:

Para el análisis de fatiga se utilizó la Curva Wöhler que es también llamada Curva S-N: el límite de fatiga obtenido en esta curva fue modificado mediante la aplicación de los coeficientes modificativos de Marín que considera:

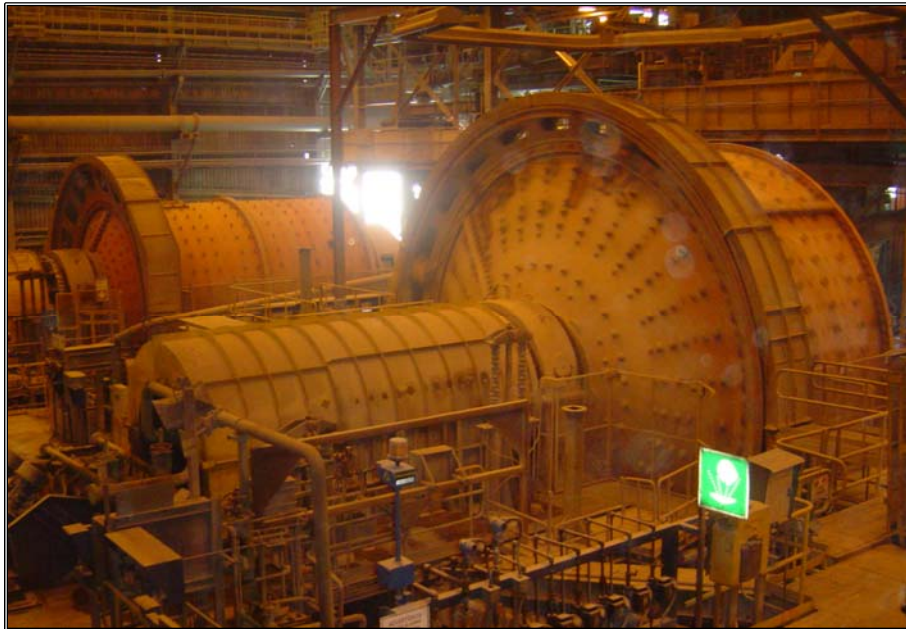
**Figura N° 7 Molino SAG N°1**

Durante la visita a la Planta pudo realizarse una inspección visual del Molino SAG N°1. A continuación, se incluyen fotografías del equipo.

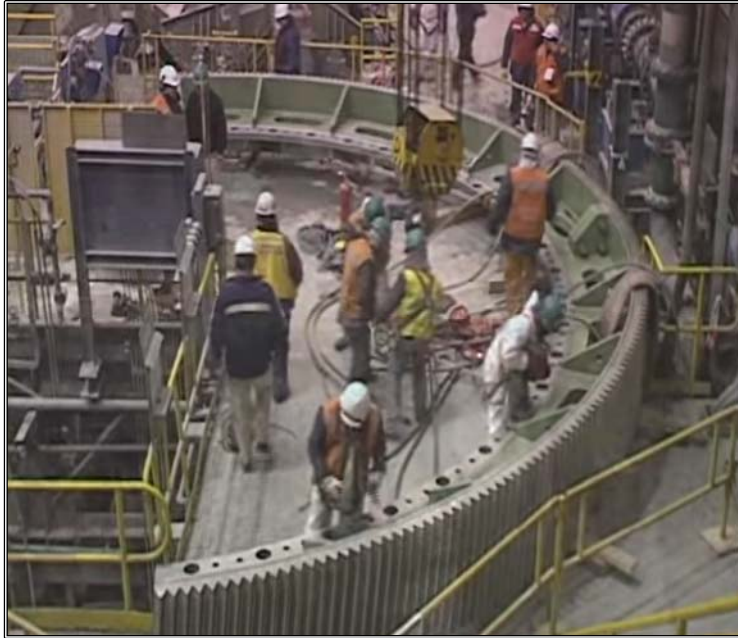
**Figura N° 12:** Cambio de corona Molino SAG N°1, año 2005

El Sistema de transmisión de potencia para el molino principalmente cuenta con un sistema de corona y piñón donde este es la parte motriz y la corona es la parte conducida. El sistema debe ser capaz de resistir sin fallar al transmitir una potencia instalada de 5500 [hp].

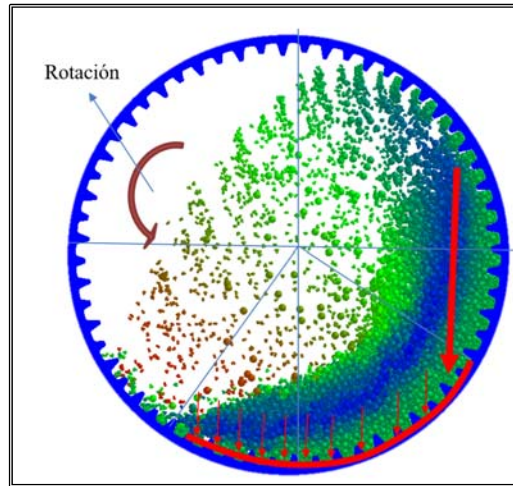
**Figura N° 22:** Condiciones de carga del material del modelo global.

- a) La carga vertical producto del material se aplica en la zona destacada en la **Figura N° 22**, la cual representa la zona en que actúa la carga del mineral que forma el riñón dentro del molino, con un total de 326.900 [kg] (Valor aproximado obtenido en base a los porcentajes de llenado extraídos de [5] aumentando la carga estática en un 10% para simular la carga dinámica).

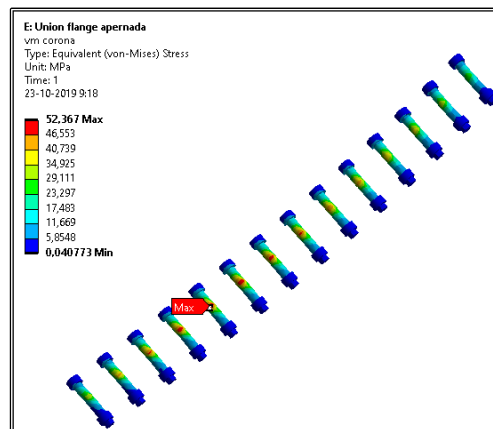
A continuación, se presenta el estado de esfuerzos de la zona “unión tapa-manto” bajo los parámetros de diseño antes señalados. Cabe destacar que bajo estos parámetros la zona trabaja con valores de esfuerzos admisibles y con vida infinita, alcanzando un esfuerzo máximo de 24 [MPa], mientras que para el criterio de Tresca, se alcanza un promedio de 2,2 [MPa].

Figura N° 28: Esfuerzos de Von Mises unión tapa manto **62.63 [MPa]**.

Figura N° 29: Esfuerzos Von Mises para pernos en unión tapa manto **52,3 [MPa]**

Figura N° 30: Esfuerzo unión Tapa-Manto bajo criterio de Tresca **65,11 [MPa]**.

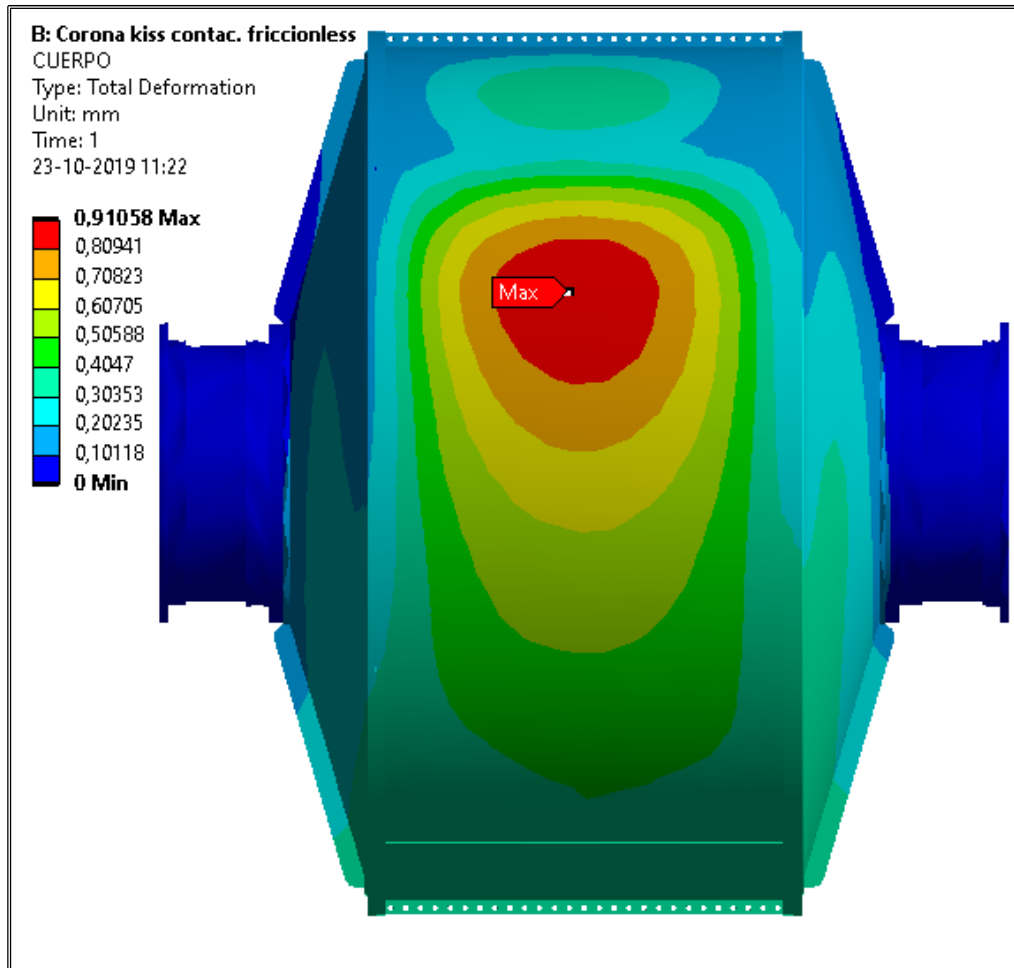
**Figura N° 32** Ubicación del área del manto extraída para el submodelo.

Se realizó un submodelo de la zona de mayores deformaciones. La **Figura N° 32** muestra la región escogida. El submodelo se extrae de una zona desfavorable del Shell, en este caso, debido a la presencia de altas deformaciones se escoge una sección inferior, tal como se muestra en la imagen.
